# Vindgab Bjerge - Etablering af naturlig hydrologi

<b>Rekvirent</b>	Esbjerg Kommune
<b>Projekt navn</b>	Vindgab Bjerge – etablering af naturlig hydrologi
<b>Projekt nummer</b>	1321500090
<b>Projektleder</b>	Anne-Vibe Jensen
<b>Bidragydere</b>	Anne-Vibe Jensen, Line Winther, Peter Fjordside Linde
<b>Rådgiver</b>	Orbicon A/S
<b>Kvalitetssikring</b>	Henrik Skovgaard
<b>Revisionsnr.</b>	0.1
<b>Godkendt af</b>	Henrik Vest Sørensen
<b>Udgivet</b>	18. maj 2016

Formålet med projektet er at skabe optimal hydrologi for naturtyperne klitlavning og klithede, som er på udpegningsgrundlaget for EU-habitatområde nr. H78.

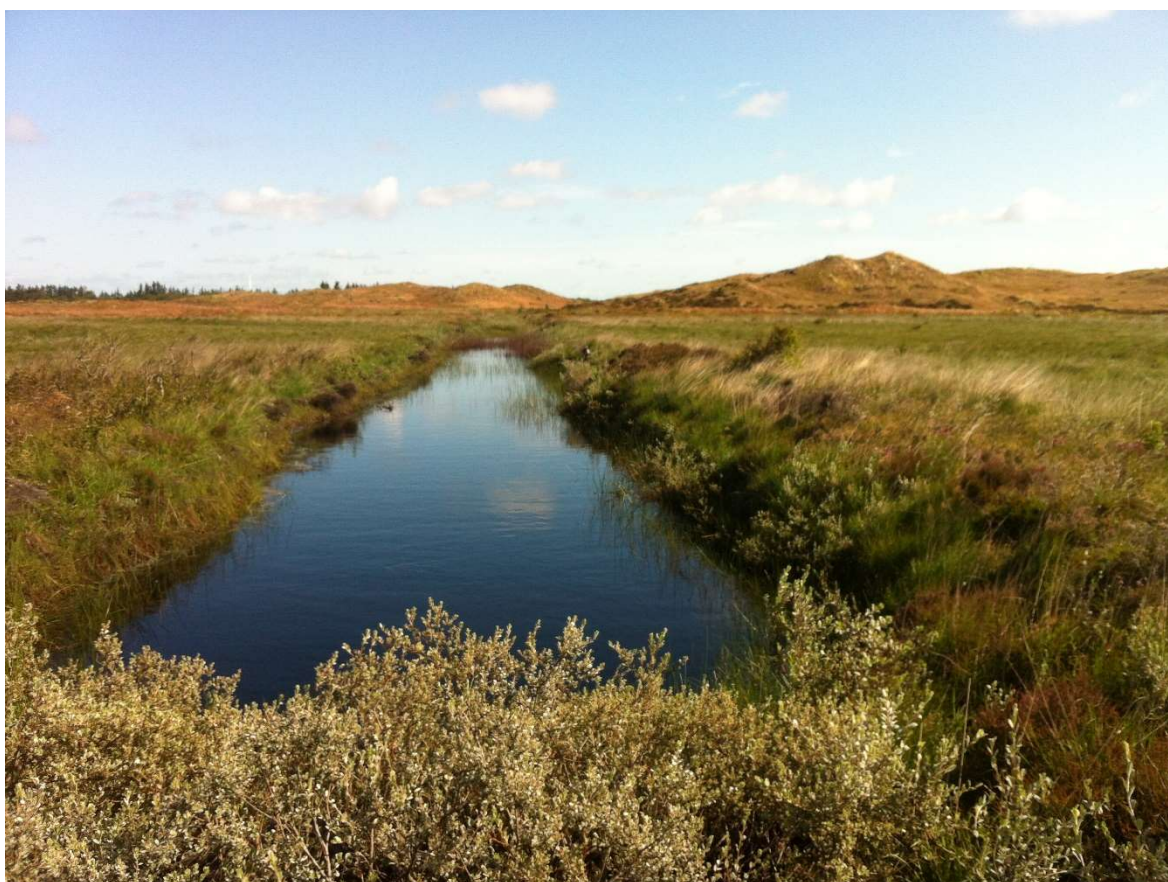
Foto: Den øst-vestgående Pansergrav gennem området.

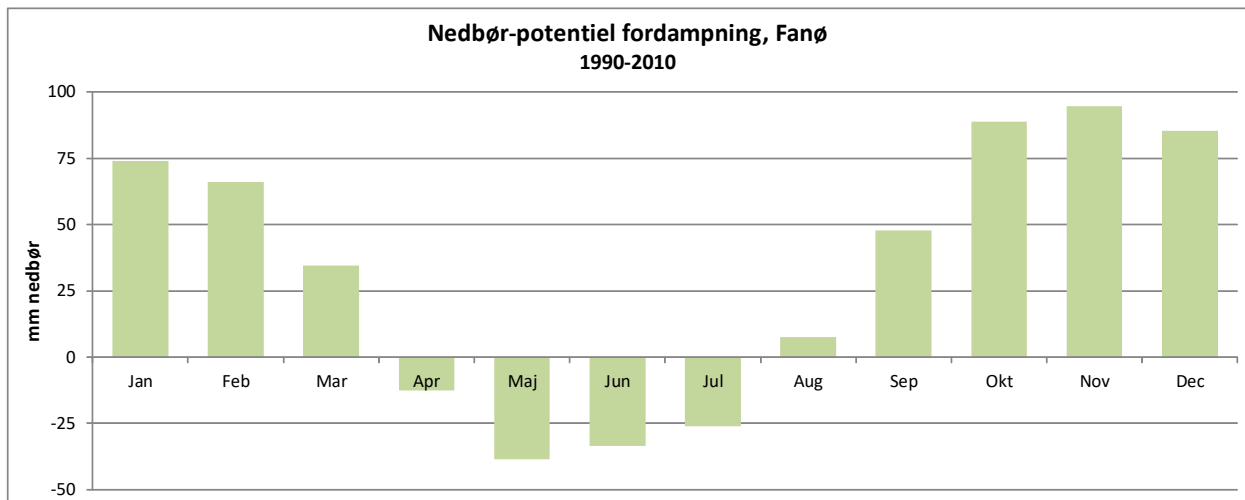
Fig. 3.2.2 Månedlig nettonedbør på Fanø 1990-2010

Den årlige nedbørsbalance fremgår af figur 3.2.2.

Det ses af figuren, at der allerede i april måned er nedbørsunderskud på Fanø. Underskuddet er størst i maj og fortsætter til og med juli. Der er således gennemsnitligt fire måneder om året, hvor der er nedbørsunderskud på Fanø. Det varierer dog betydeligt fra år til år, som følge af variationer i nedbør og fordampning.

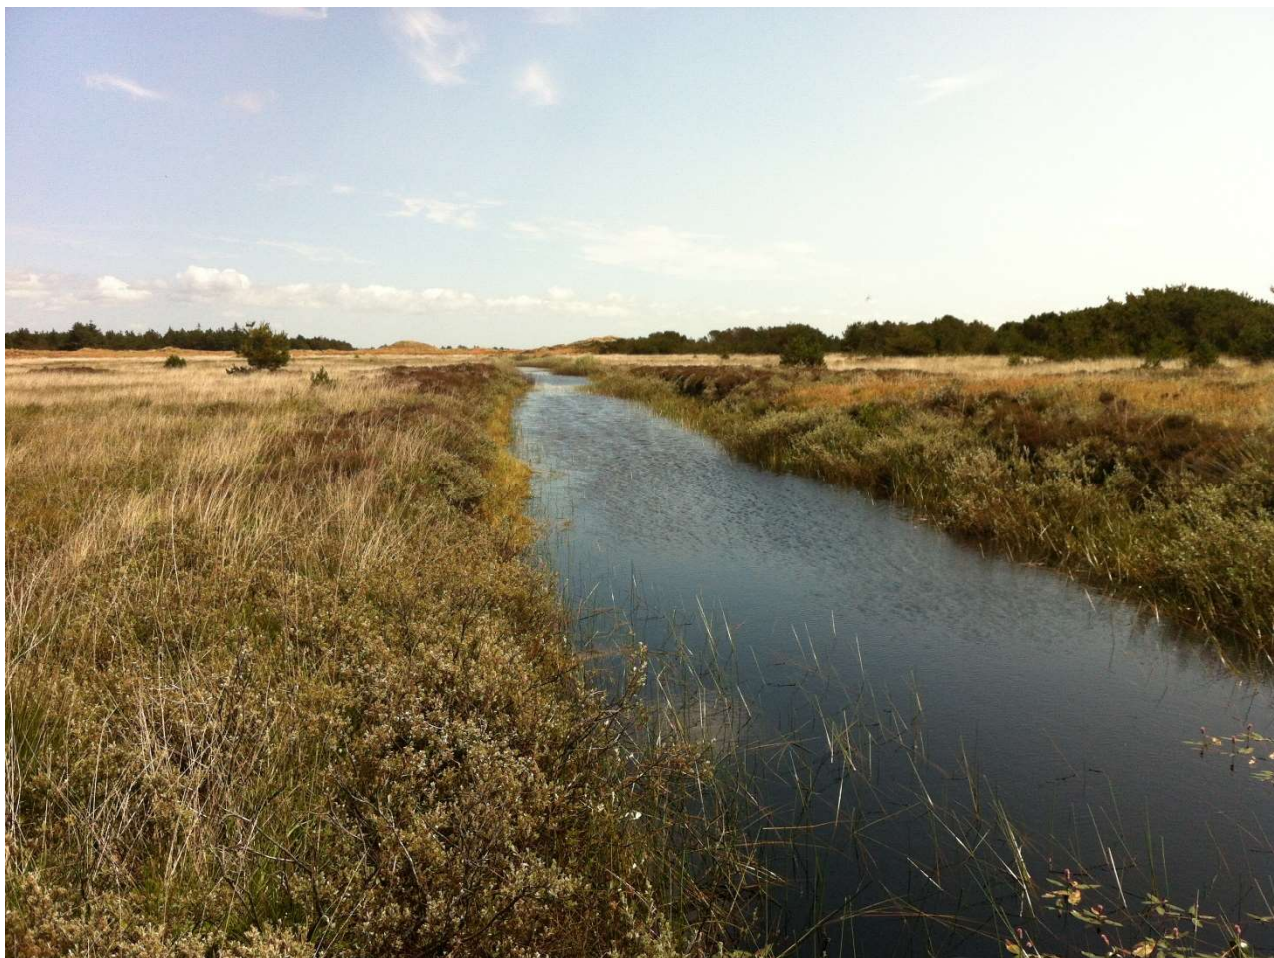
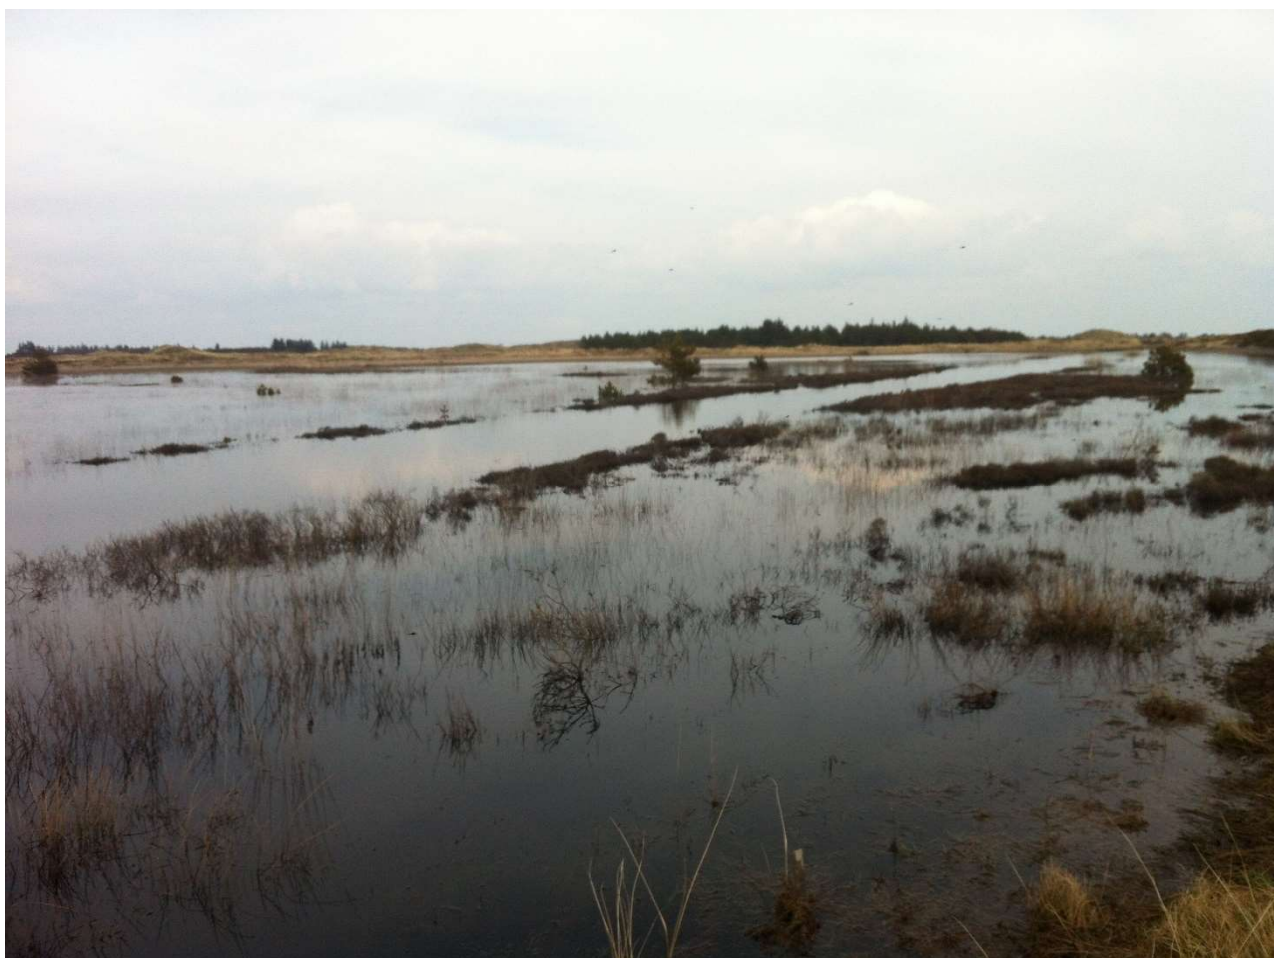
*Foto: Den centrale del af pansergraven set mod øst. Juli 2015.*

Foto: Samme område som ovenfor. April 2016.

På de to fotos herunder ses det centrale område omkring pansergraven i hhv. juli 2015, og april 2016. Forskellen på vandstanden i området skyldes forskellen på nedbør og fordampning i en sommer- og vinter situation.

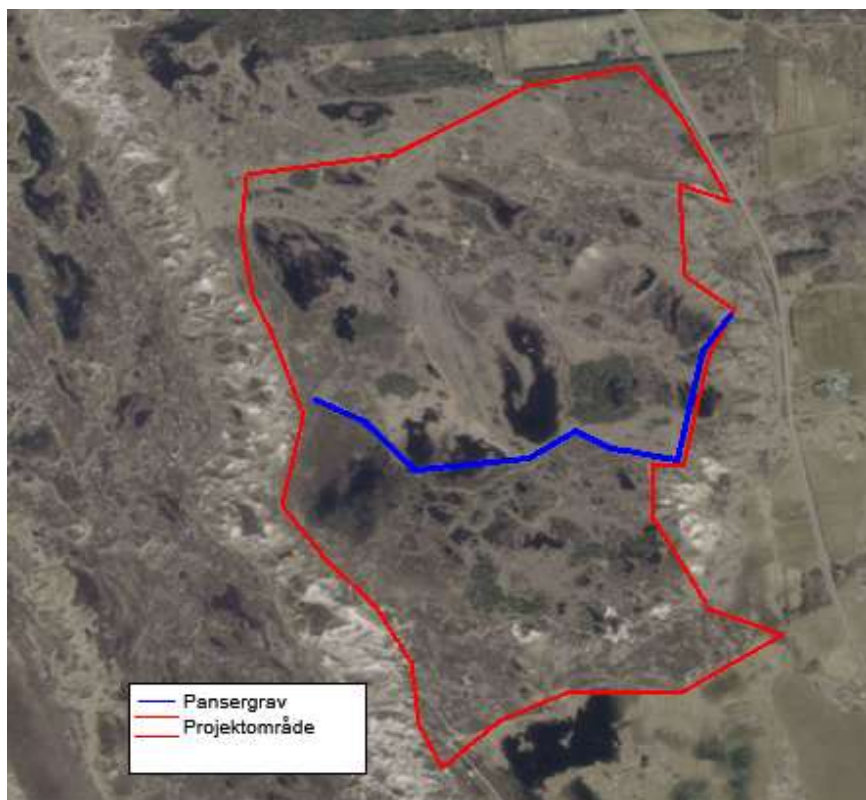
Figur 3.4.1: Oversigt over vandløb i projektområdet. Med blå er pansergraven vist, mens den røde streg viser den ydre afgrænsning af projektområdet.

Der er ikke nogen egentlige vandløb i projektområdet, men nærmere en langstrakt sø i form af den menneskeskabte pansergrav fra 2. Verdenskrig, se Figur 3.4.1.

Pansergravens forløb er meget reguleret og kunstigt. Pansergraven er ikke blevet opmålt, men tilsvarende grave fra 2. Verdenskrig i Esbjergområdet er udformet så de var 7 meter bredde og 4 meter dybde, med udformning som et hus der står på hovedet. Pansergraven i projektområdet er i dag ca. 7 m på de bredeste steder, og vurderes til at være 5 m bred i gennemsnit. Dybden i pansergraven varierer meget, og den er vurderet til at være 1,5 – 2 m på de dybeste partier, og kun 0,5 – 1 m på de laveste.

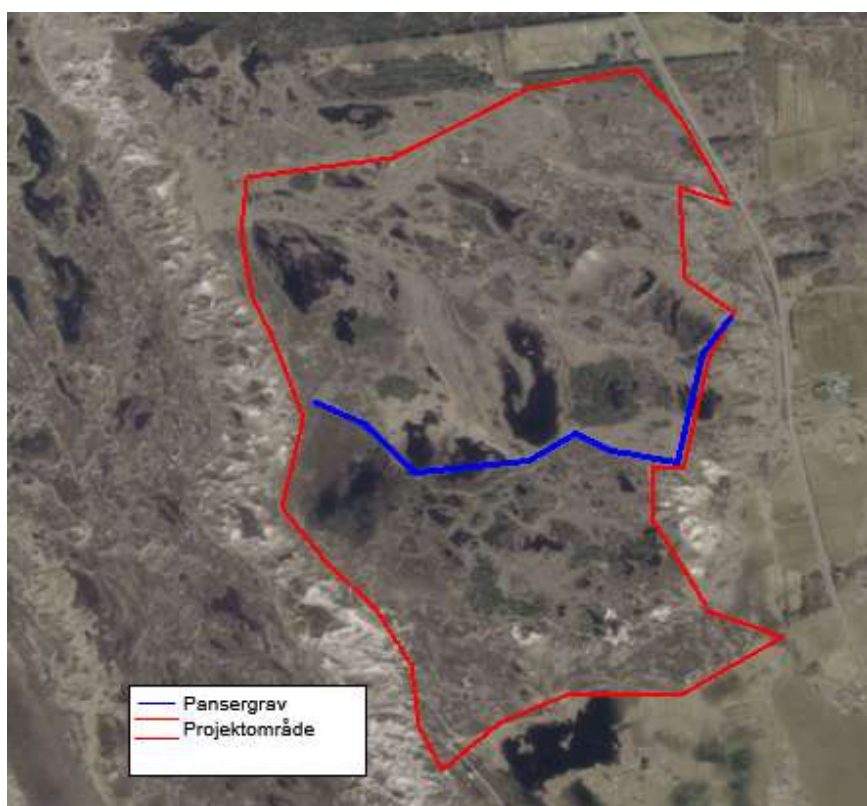
Figur 3.8.1 Angivelse af pansergraven med blå streg, mens den røde streg viser den ydre afgrænsning af undersøgelsesområdet.

På grund af Fanøs unge alder findes der ikke gravhøje eller andre oldtidsfund på øen. Der er ikke registreret beskyttede sten- og jorddiger i undersøgelsesområdet. Som tidligere nævnt findes der tværs gennem området en ca. 1,5 km lang og op til 7 m bred pansergrav fra der blev anlagt af tyskerne under 2. Verdenskrig. Forløbet af pansergraven fremgår af figur 3.8.1. Der er rettet henvendelse til Sydvestjyske Museer med henblik på en udtalelse vedr. pansergraven og eventuelle behov for yderligere undersøgelser, inden projektet eventuelt gennemføres. Ifølge svaret fra Sydvestjyske museer er pansergraven ikke fredet som fortidsminde. Det er derfor Fanø Kommune, der skal tage stilling til en evt. tilkastning af pansergraven.

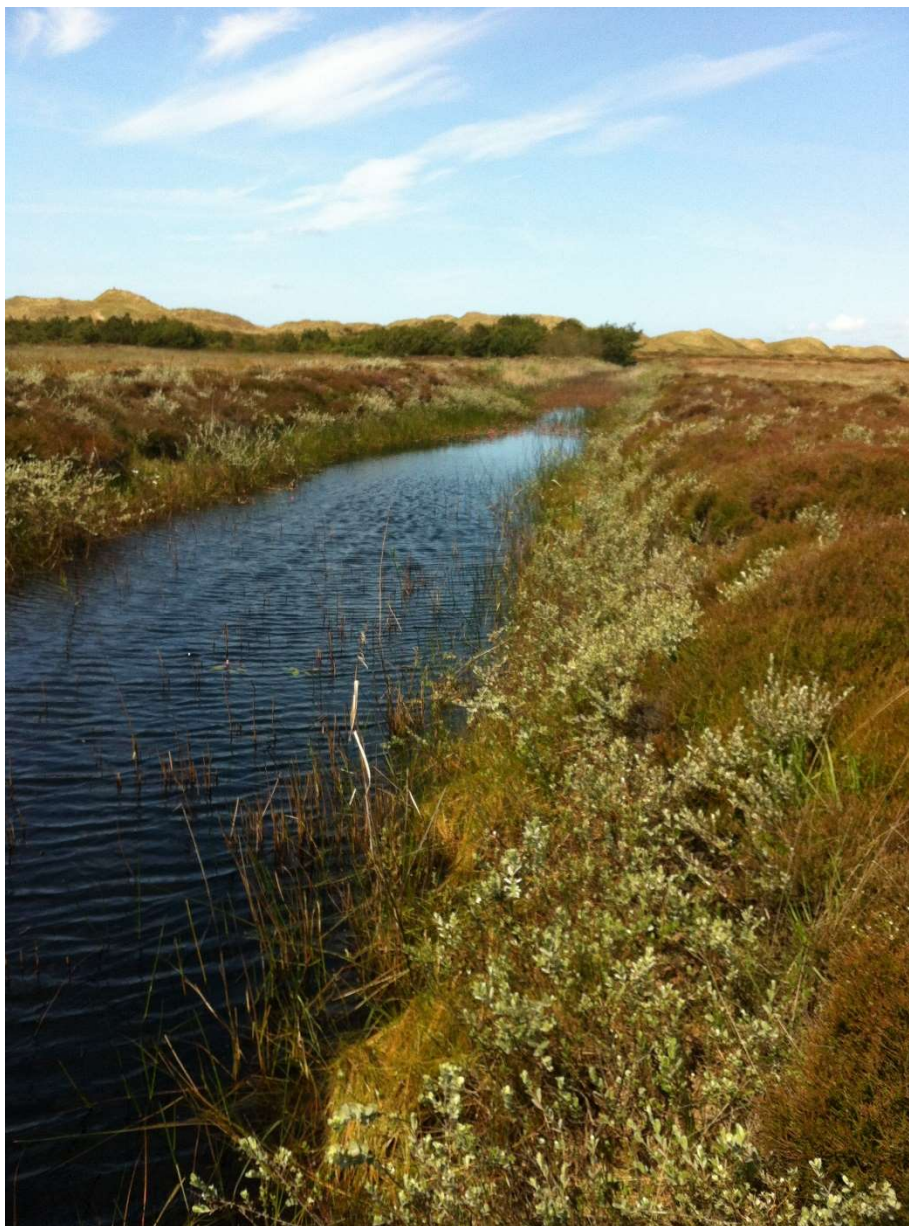
*Foto: Pansergraven fra 2. verdenskrig ses stadig tydeligt i området.*

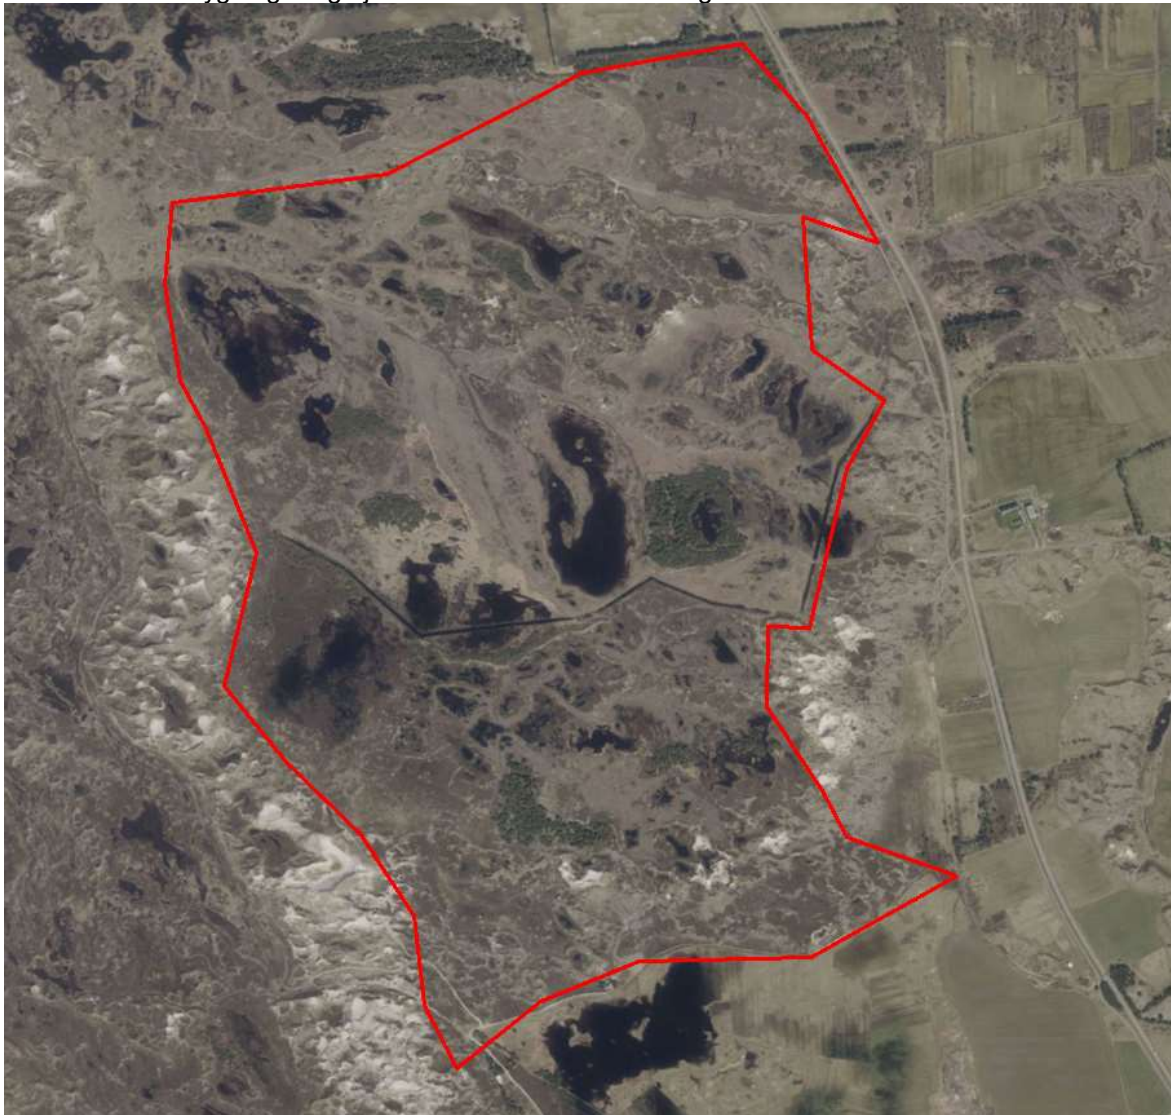
Figur 4.1: Oversigt over undersøgelsesområdet (rød linje, hvoraf det fremgår at der ingen bygninger er indenfor undersøgelsesområdet).

Der findes ikke bygninger og ejendomme indenfor undersøgelsesområdet.
