Badevandsprofil

Strandpromenaden Hjerting

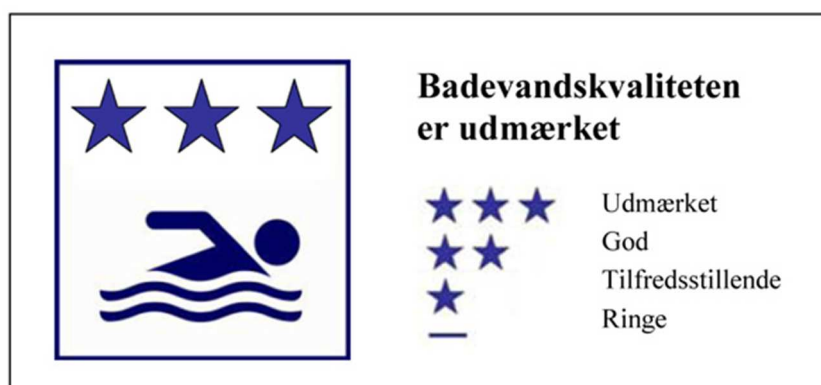
Badevandet ved Strandpromenaden er klassificeret: **Udmærket**

Klassifikationen er beregnet på basis af kontrolprøver udtaget jævnlige i den sidste 4-års periode. Strandens klassifikation revideres hvert år inden badevandssæsonens start.

Strandens klassifikation har siden 2011 været "Udmærket".

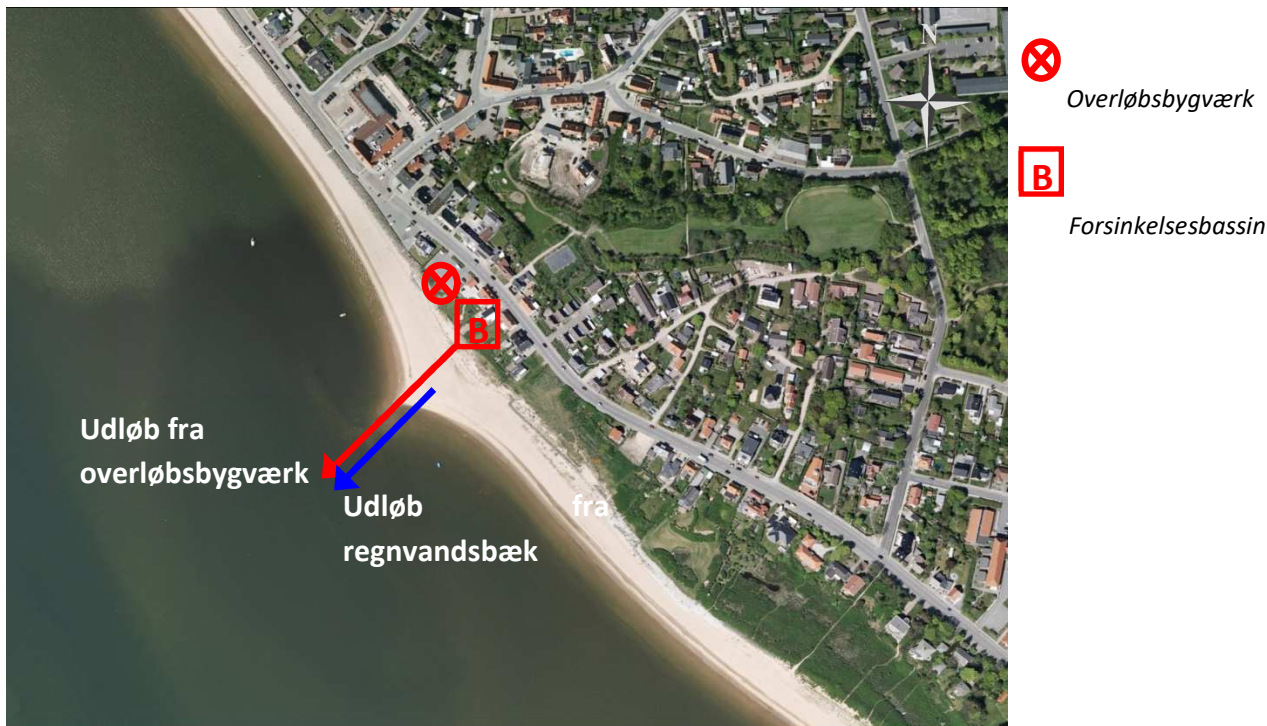
Overblik over nærmeste mulige kilder til fækal forurening af badevandet ved Hjerting Strand. Udløb fra regnvandsbækken er markeret med en blå pil og udløb fra overløbsbygværket er markeret med en rød pil

Syd for Strandpromenaden fører et langt betonrør ud i vandet, hvori der er mulighed for udløb fra et overløbsbygværk. Overløbsbygværket har mulighed for at aflaste den fælleskloakerede del af kloaknettet i Hjerting by i tilfælde af, at nettet overbelastes i forbindelse med kraftig regn. I sådant tilfælde vil der blive lukket opspædet spildevand i Ho Bugt, hvilket vil medføre en kortvarig forurening af badevandet ved Hjerting Strand. I forbindelse med bygværket er der opført et forsinkelsesbassin, der har til formål at mindske antallet af overløb fra overløbsbygværket. I badesæsonen forventes mellem 2-5 episoder med overløb.

I betonrøret har regnvandsbækken Hjerting Bæk også udløb. Bækken vil være udtørret i det meste af sommerperioden og der vil kun forekomme synligt flow i røret ved stranden i forbindelse med nedbør. Hjerting Bæk er recipient for overfladevand fra Hjerting By, hvorved der er risiko for høje koncentrationer af fækale bakterier i bækken i forbindelse med nedbør, når regnen skyller fækalier fra veje og tage med ud i regnvandet. Koncentrationen af fækale bakterier vil være størst i forbindelse med kraftig regn efter en lang periode med tørvejr. Esbjerg Kommune fraråder, at der bades i og omkring udløbet af betonrøret i forbindelse med nedbør.

På nedenstående figur ses et overblik over de nærmeste mulige fækale kilder ved Strandpromenaden.
